23. Bautechnisches Seminar NRW, Ratingen, 29.10.2014

Voruntersuchungen an alten Gebäuden – Baustoffliche Aspekte –

Univ.-Prof. Dr.-Ing. Wolfgang Brameshuber

Institut für Bauforschung der RWTH Aachen University (ibac)

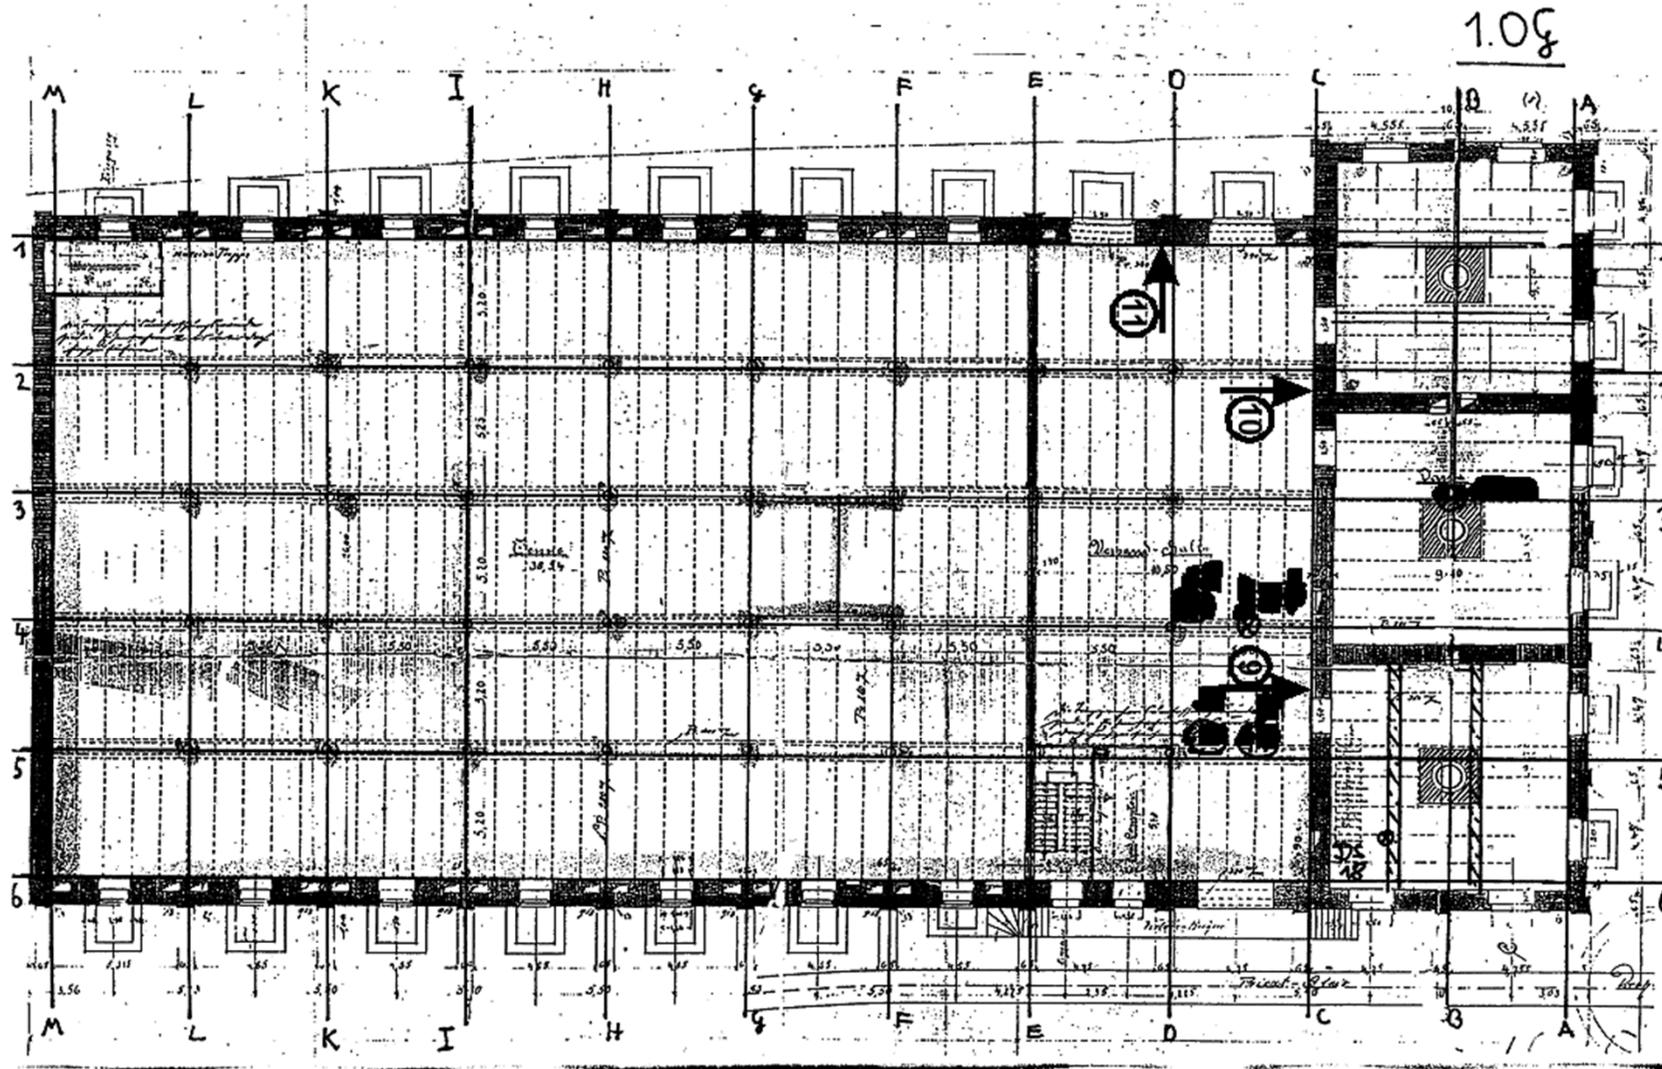
Untersuchungen zum Mauerwerk – Kennzeichnung der Entnahmestellen

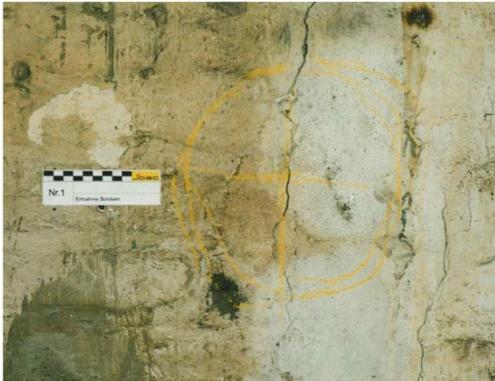
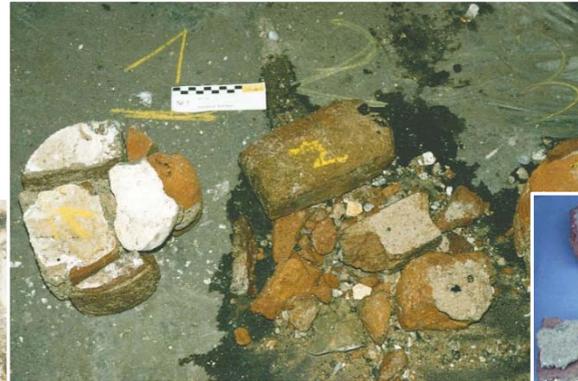
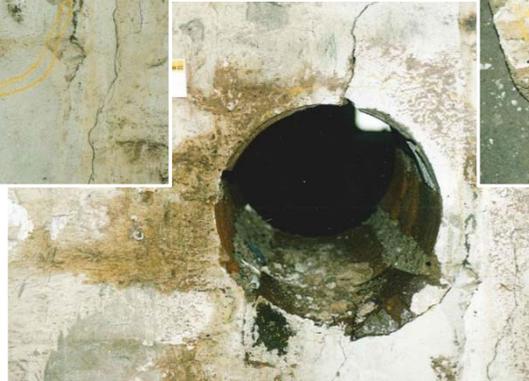
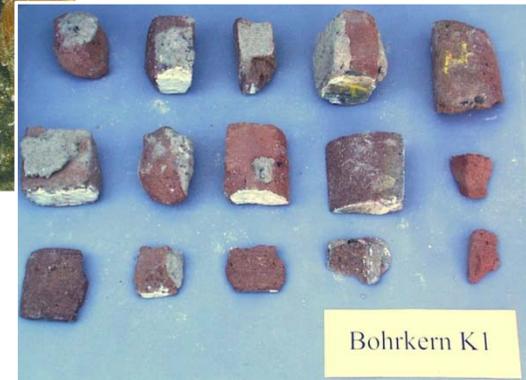
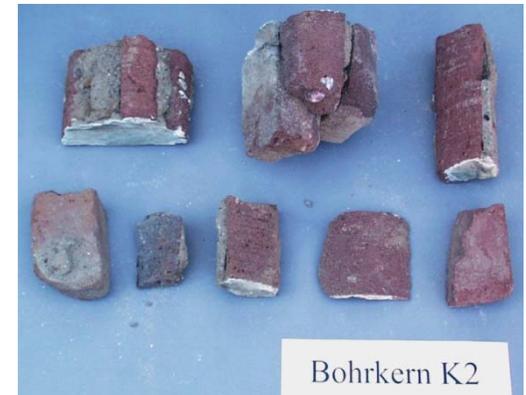
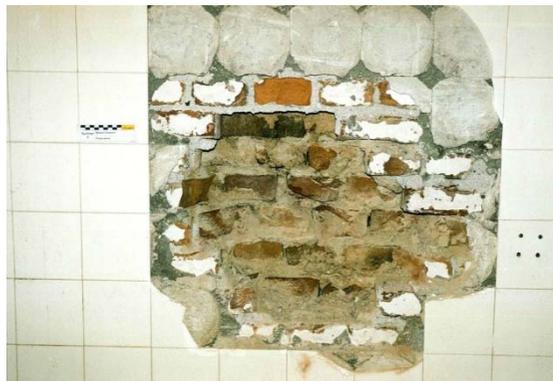
Untersuchungen zum Mauerwerk – Stein- und Mörteldruckfestigkeit / Probekörperentnahme

Ermittlung der zulässigen Spannung σ_0 des Mauerwerks – Auswertung Daten

Einteilung in Bauteile	Innenwand		Außenwand Durchbruch		Außenwand Fassade	
	Stein	Mörtel	Stein	Mörtel	Stein	Mörtel
Anzahl Probekörper	23	21	9	4	8	9
Mittelwert Druckfestigkeit [N/mm ²]	21,7	1,2	29,0	6,2	28,1	1,4
Standardabweichung [N/mm ²]	11,1	0,6	14,7	1,7	9,2	0,8
Erwartungswert $E_{75\%}$ [N/mm ²]	7,6	0,5	8,0	3,0	11,1	0,3

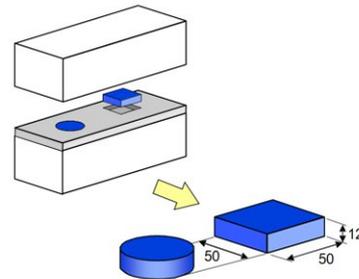
Probekörperentnahme

Prüfung der Mörteldruckfestigkeit in der Fuge DIN 18555-9

Maße in mm

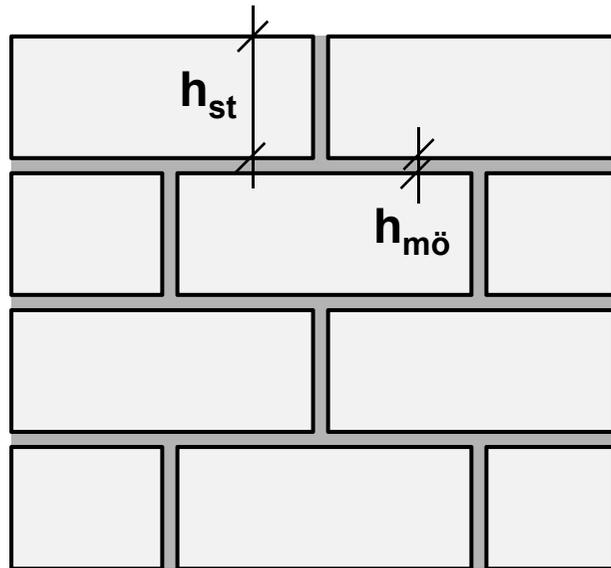
Untersuchungen zum Mauerwerk – Elastizitätsmodul

$$E_{mw} = \frac{h_{mö} + h_{st}}{\frac{h_{mö}}{E_{mö}} + \frac{h_{st}}{E_{st}}}$$

$$E_{mw} = 471 \cdot \beta_{D,st}^{0,76} \cdot \beta_{D,mö}^{0,16}$$

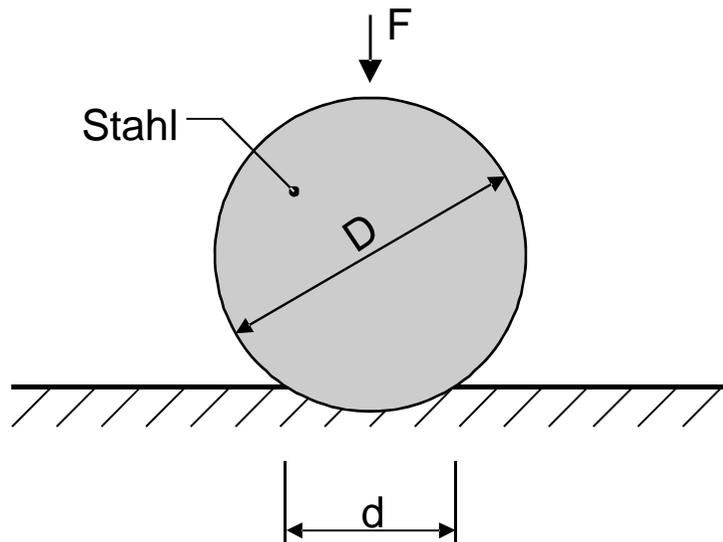
Brinell-Härte HB

Tragfähigkeit Stahlstützen – Vorgehensweise zur Erstellung Kalibrierkurve

$$HB = \frac{F}{O} = \frac{F}{0,5 \cdot \pi \cdot D (D - \sqrt{D^2 - d^2})}$$

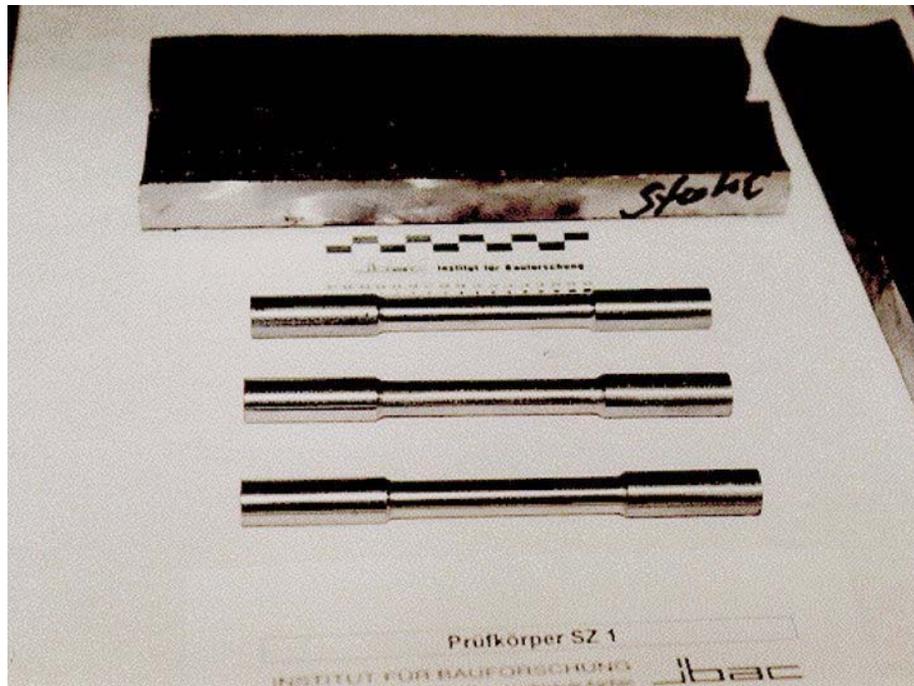
Probenahme Stahlstützen

- Ergebnis der zerstörenden Prüfungen:

Zugfestigkeit	146 N/mm ²
Druckfestigkeit	569 N/mm ²

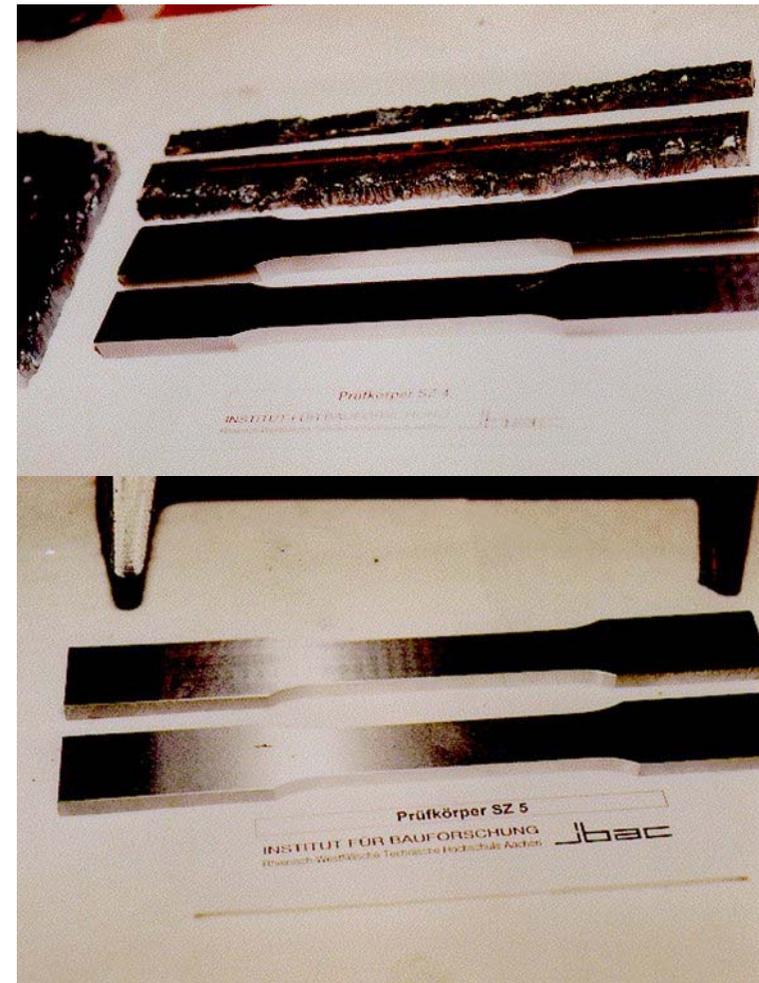
Probenahme Stahlträger

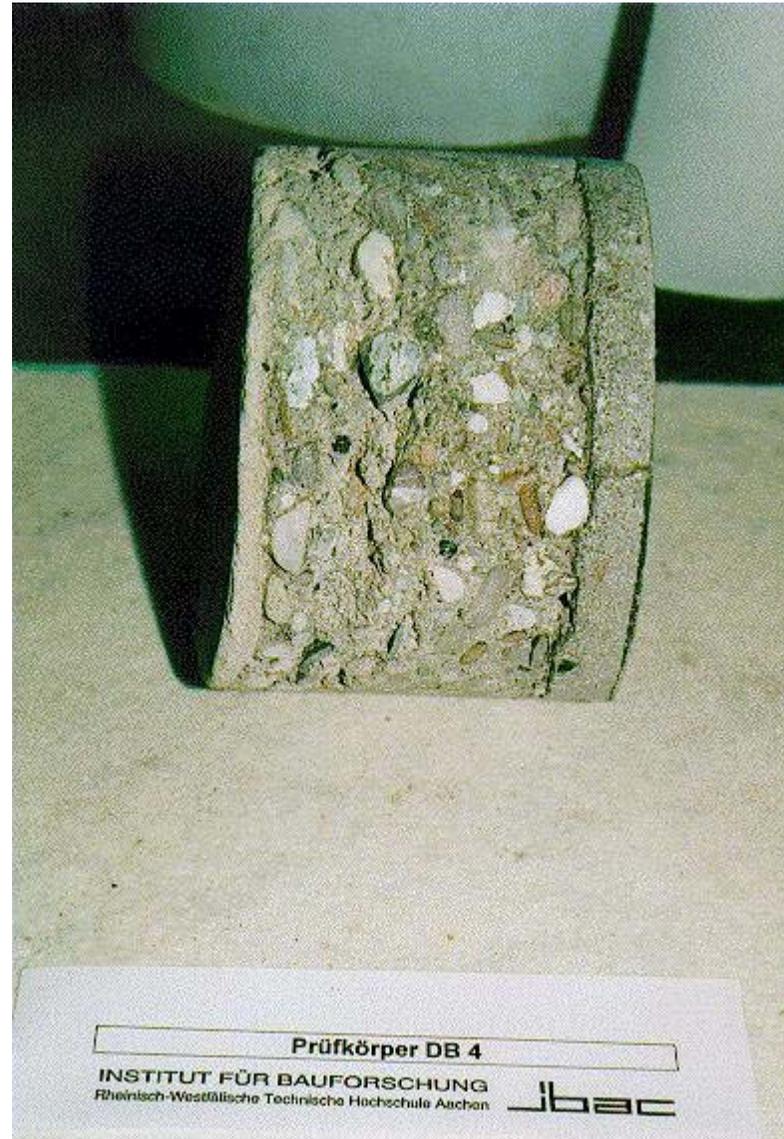
Betondruckfestigkeit Kappenbeton

- **Stahlzugfestigkeit mit Verfahren wie Gusseisenstützen**
- **Korrosionszustand:**
 - Entfernen etwaiger Anstriche
 - Feststellung der Rostschichtstärke
 - Abschätzung Restquerschnitt
- **Betondruckfestigkeit $f_{cm} = \text{ca. } 20 \text{ N/mm}^2$ (große Streuung)**

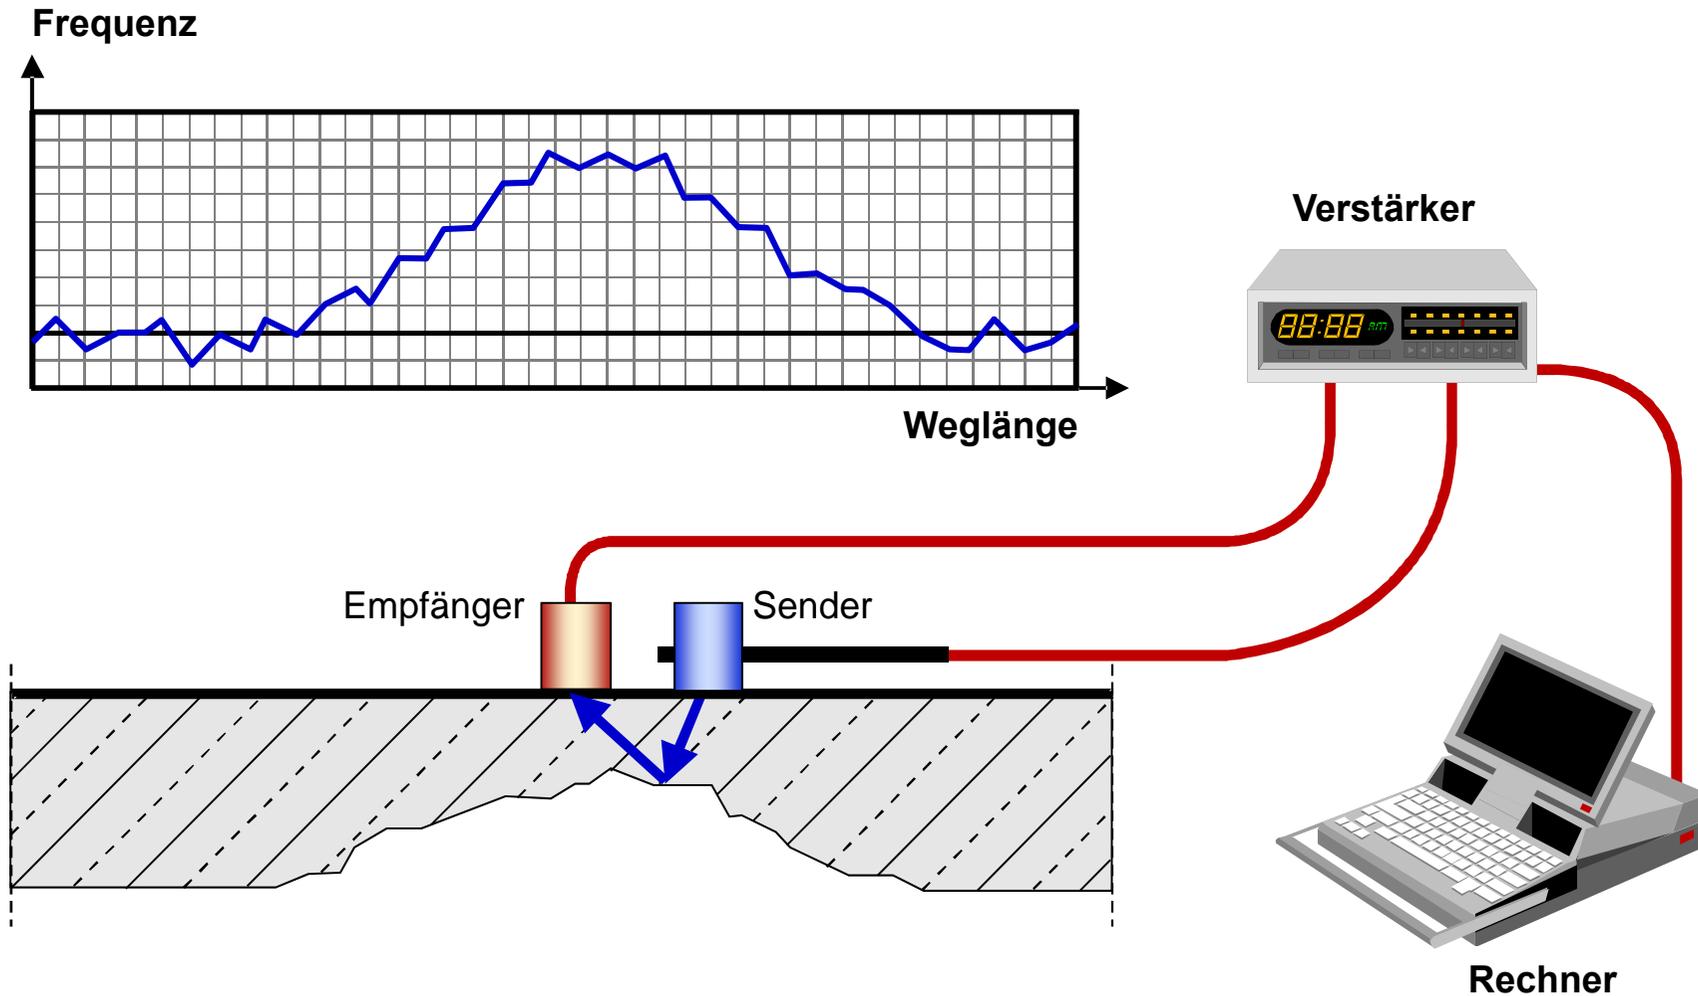
Impact-Echo-Verfahren – Prinzip

- **Problemstellung: Hochwasser führt zu Auftrieb**
- **Lösungsansatz 1:**
Bohrkernentnahme über gesamte Fläche → erhebliche Schädigung
- **Lösungsansatz 2:**
Zerstörungsfreie Prüfung mittels Ultraschall oder Impact-Echo-Verfahren
- **Umgesetzt: Lösungsansatz 2 mit Testphase**

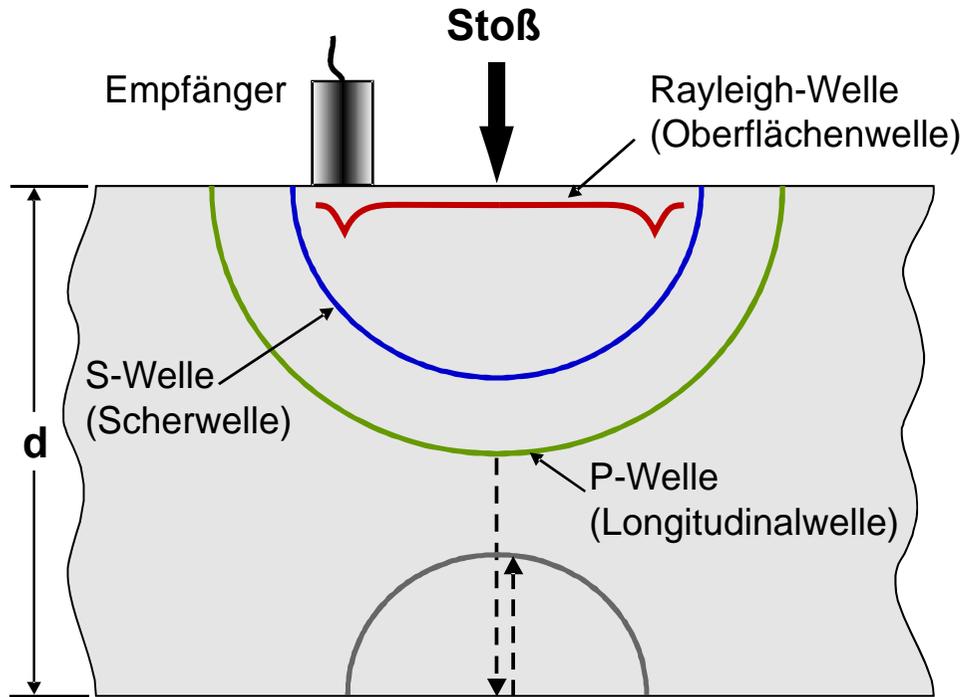
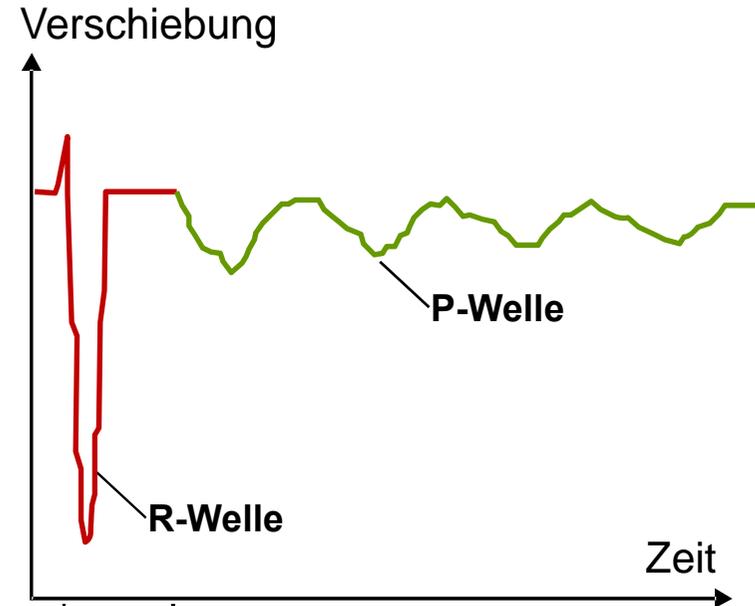
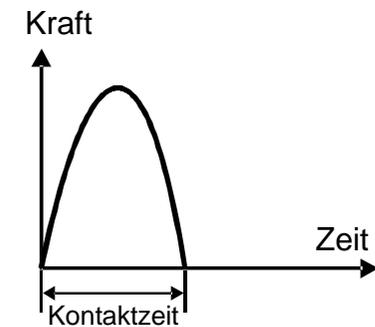
Impact-Echo-Verfahren – Grundlagen

$$c_p = \sqrt{\frac{E}{\rho} \cdot f(\mu)}$$

$$c_p = \frac{2d}{\Delta t}$$

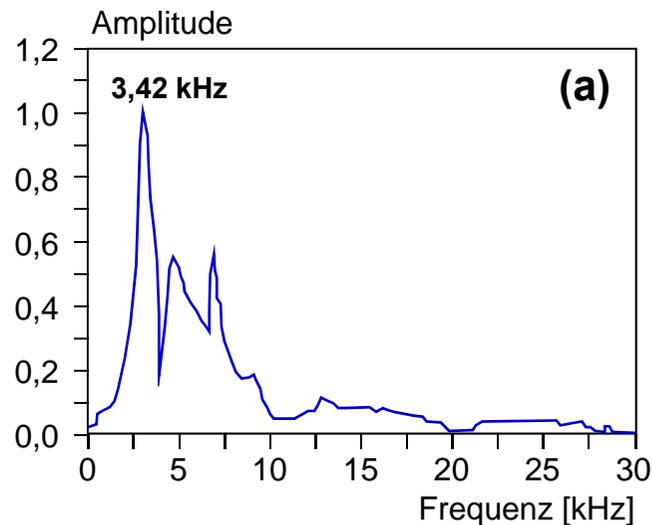
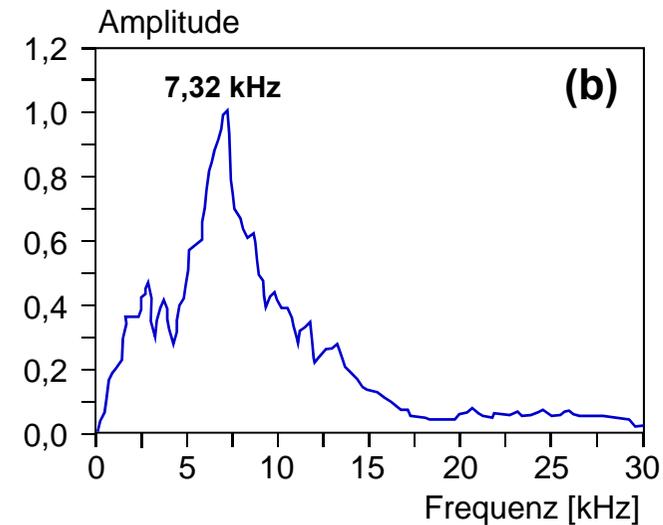
Impact-Echo-Verfahren – Frequenzanalyse

$$d = \frac{v_s}{2 \cdot f}$$

Beispiel: $v_s = 3,42 \text{ km/sek}$
 $f = 3,42 \text{ bzw. } 7,32 \text{ kHz}$

$d(a) = 0,50 \text{ m}$
 $d(b) = 0,23 \text{ m}$

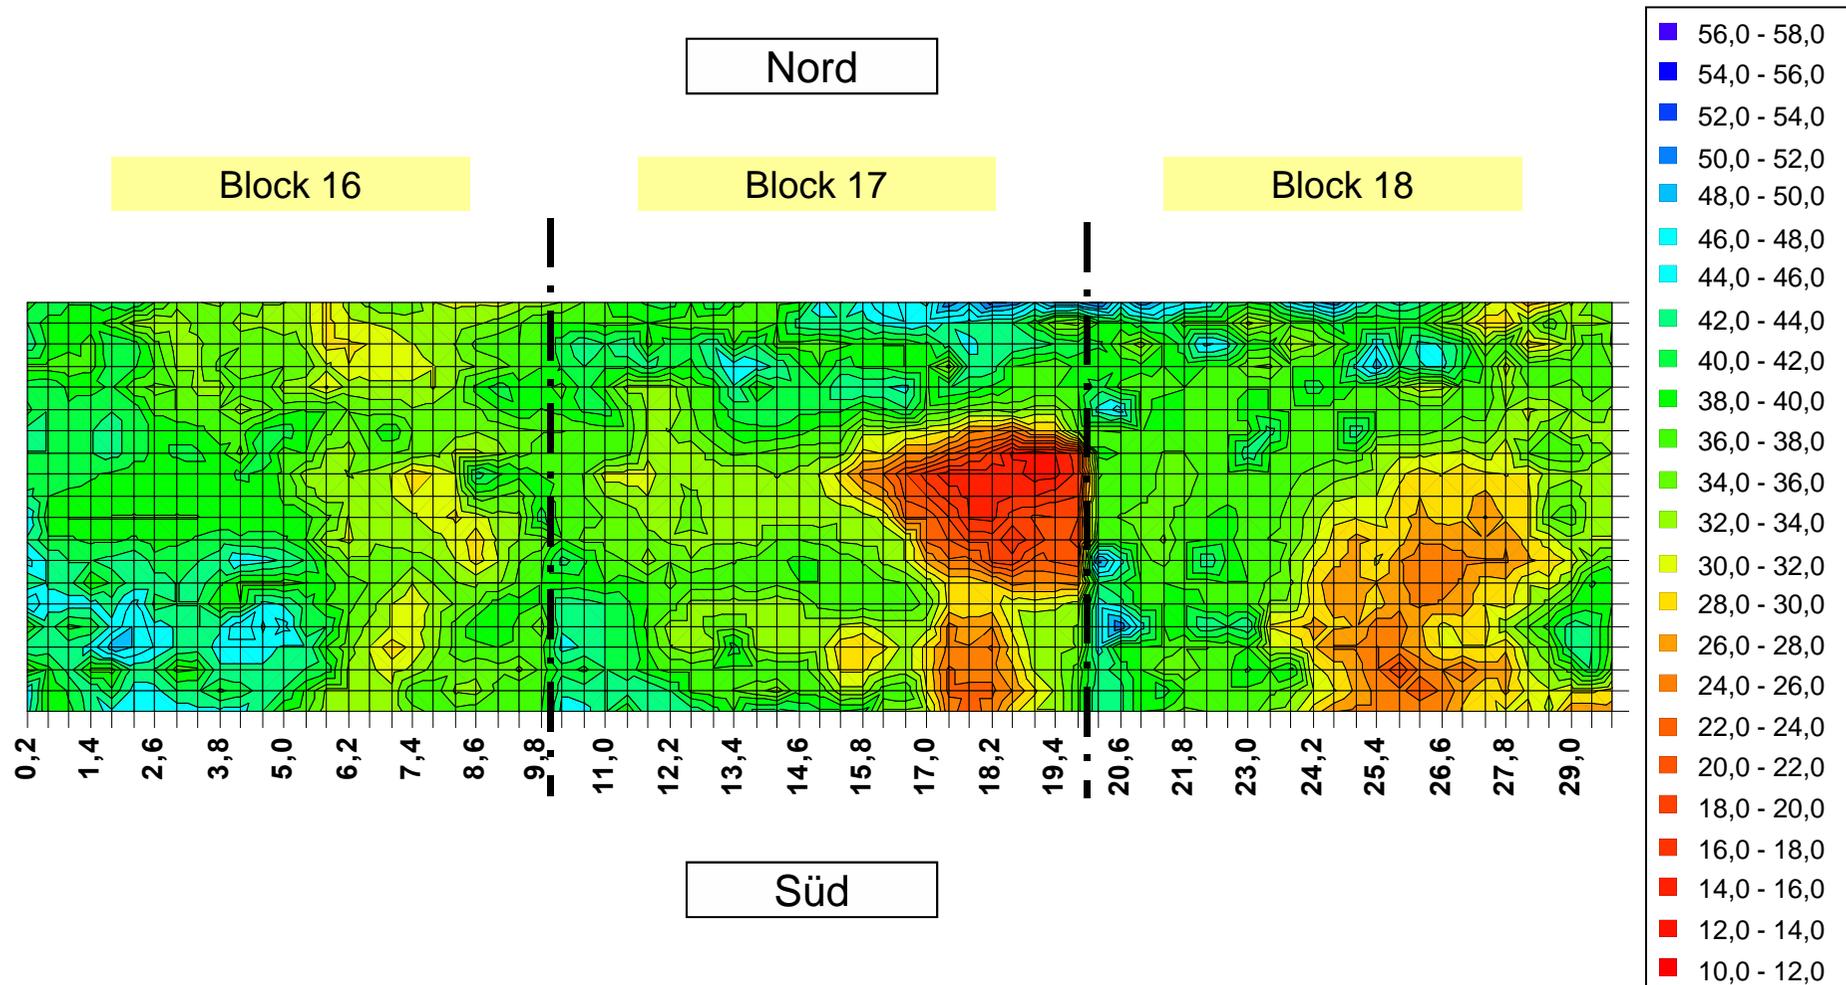
Anwendung IE-Verfahren im Tunnelbau – Wattkopftunnel / Blöcke 16 bis 18

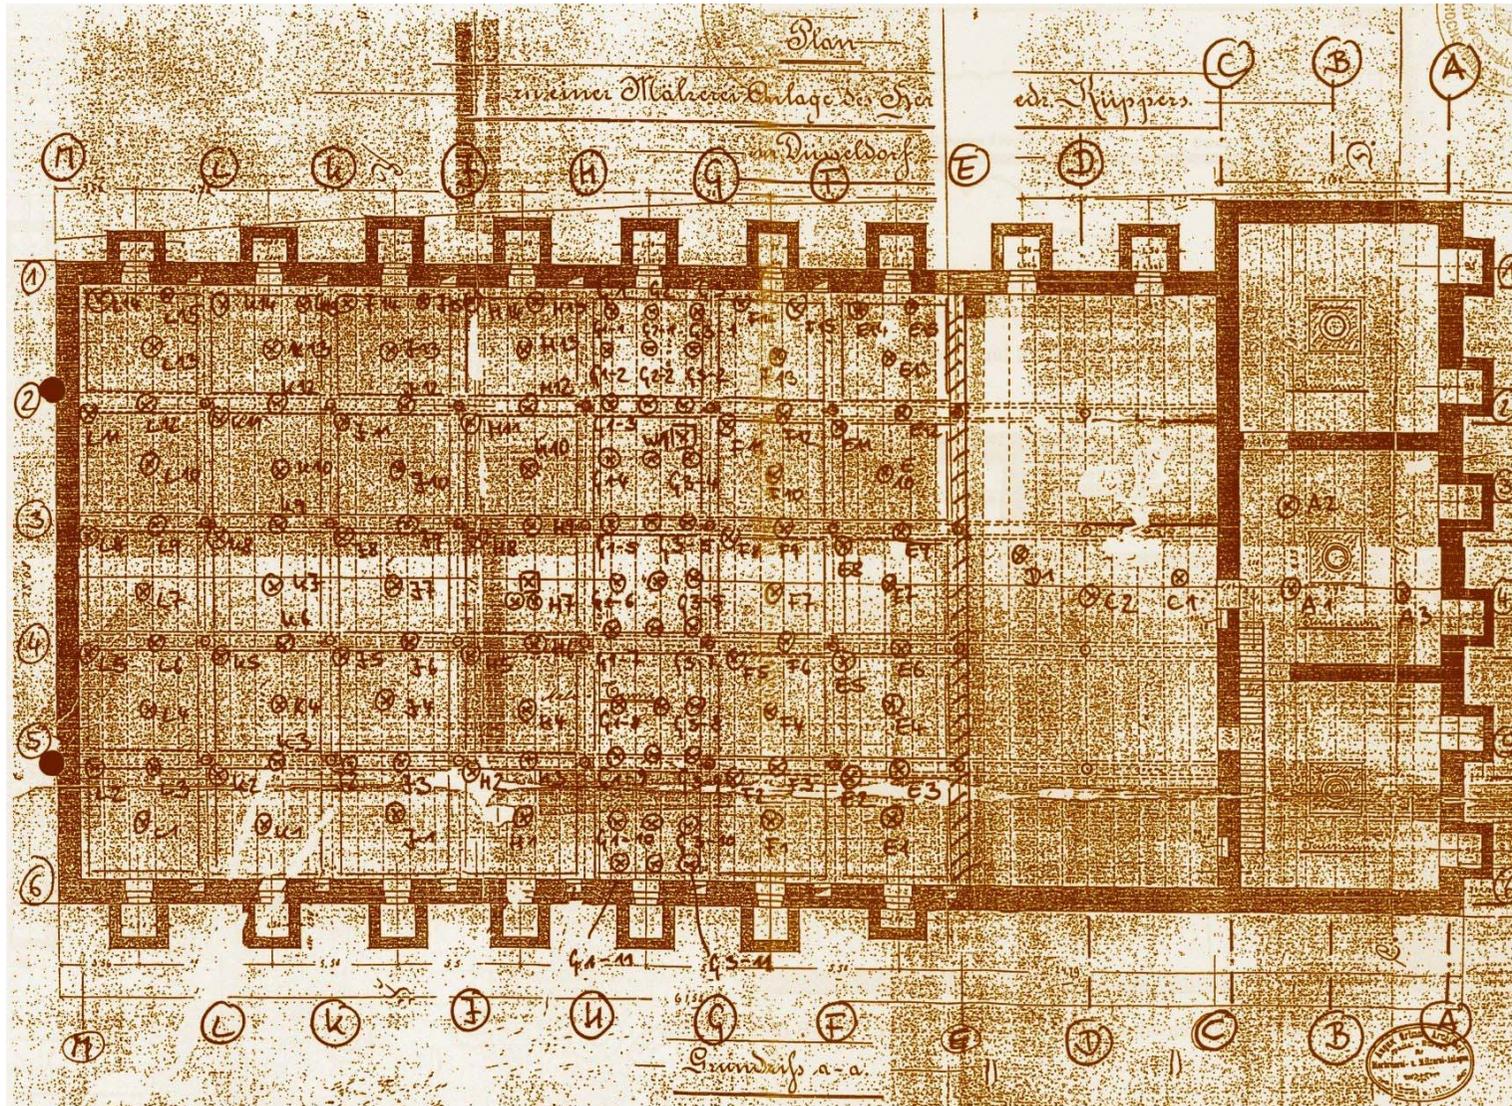
Festlegung des Messrasters Bodenplatte Alte Mälzerei

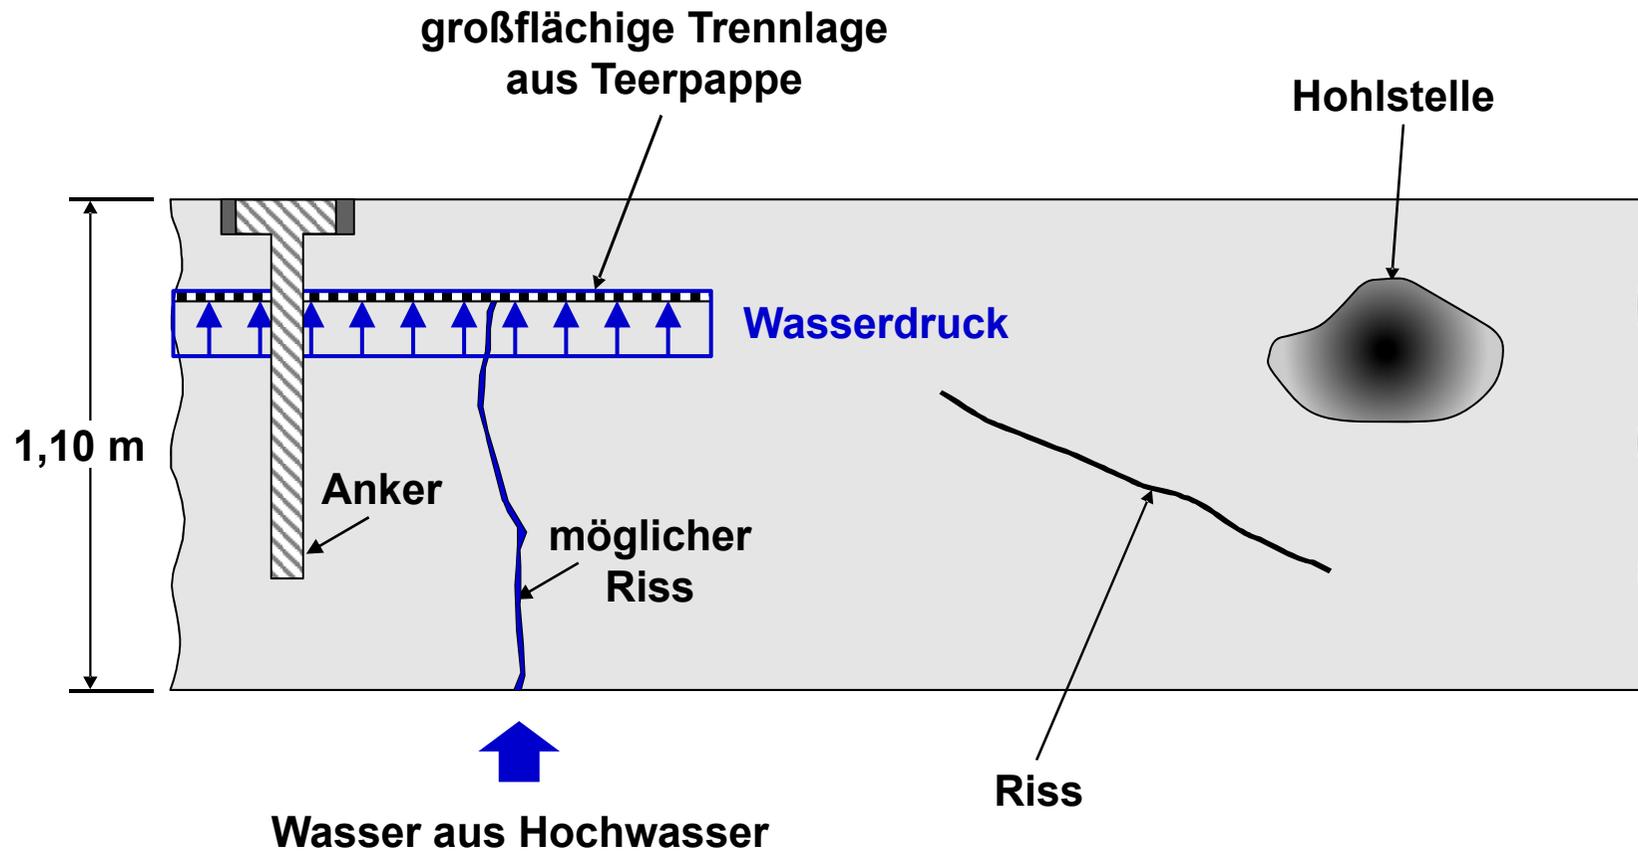
Beispiel für Schadstellen in Bodenplatte

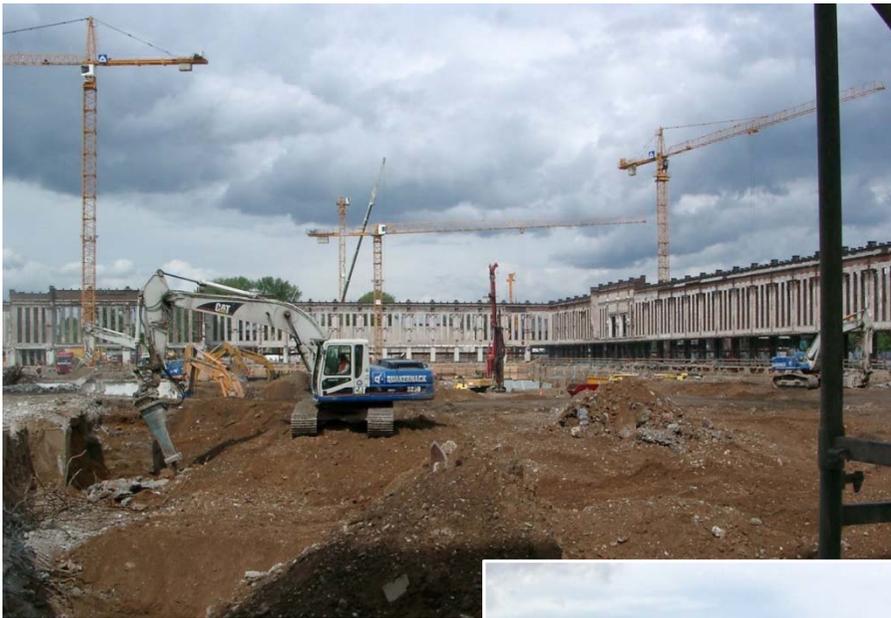
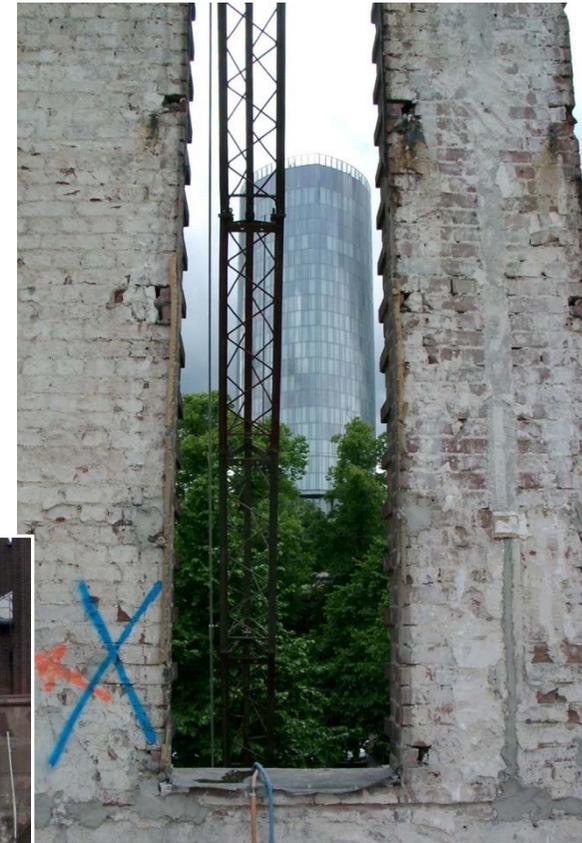
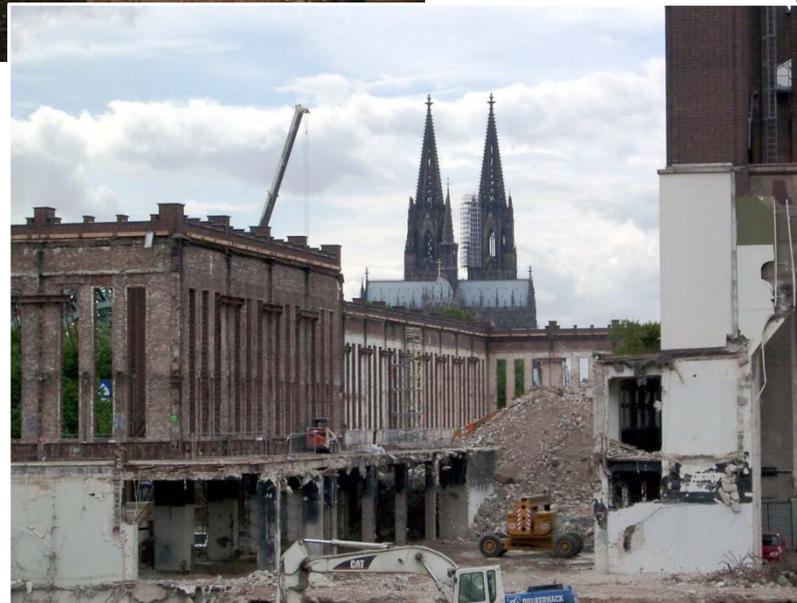
Messe Köln – Zustand bei Begutachtung im Juni 2006

- **Denkmalgeschützte Fassade**
- **Beurteilung der Tragfähigkeit der Mauerwerk-Stahl-Verbundpfeiler für den Bauzustand**
- **Begutachtung im laufenden Baustellenbetrieb**

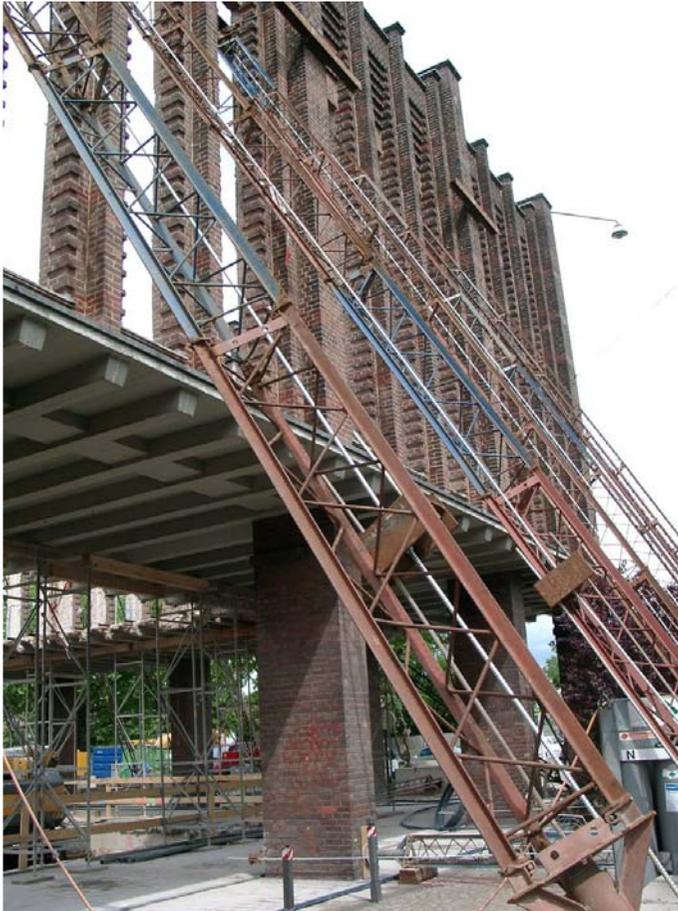
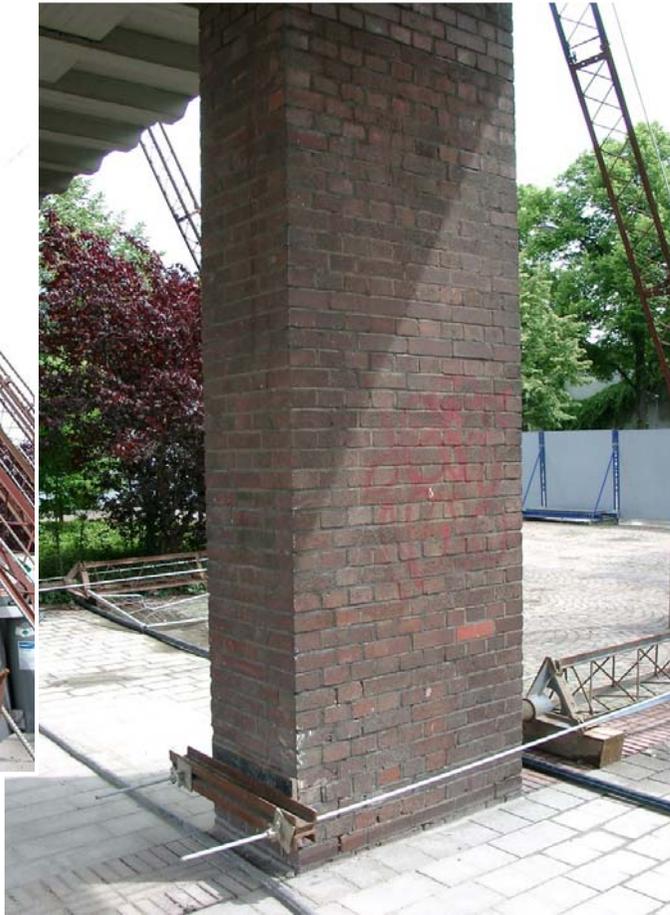
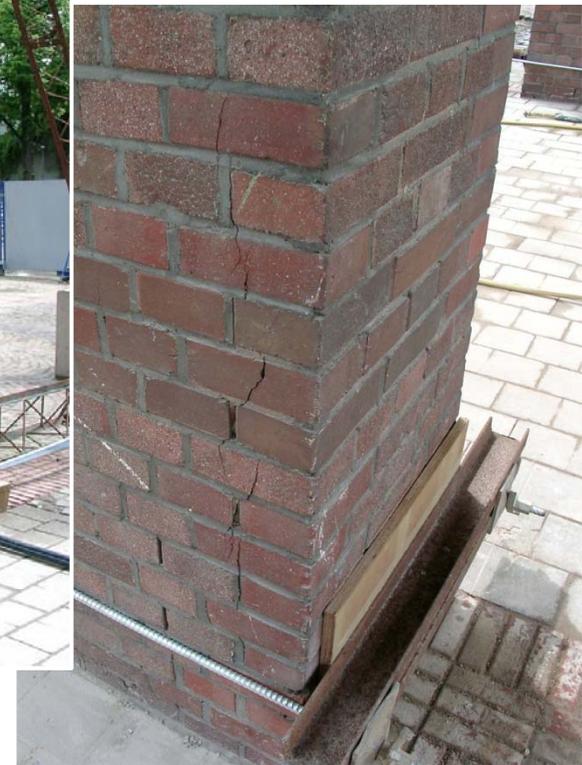
Messe Köln – Details

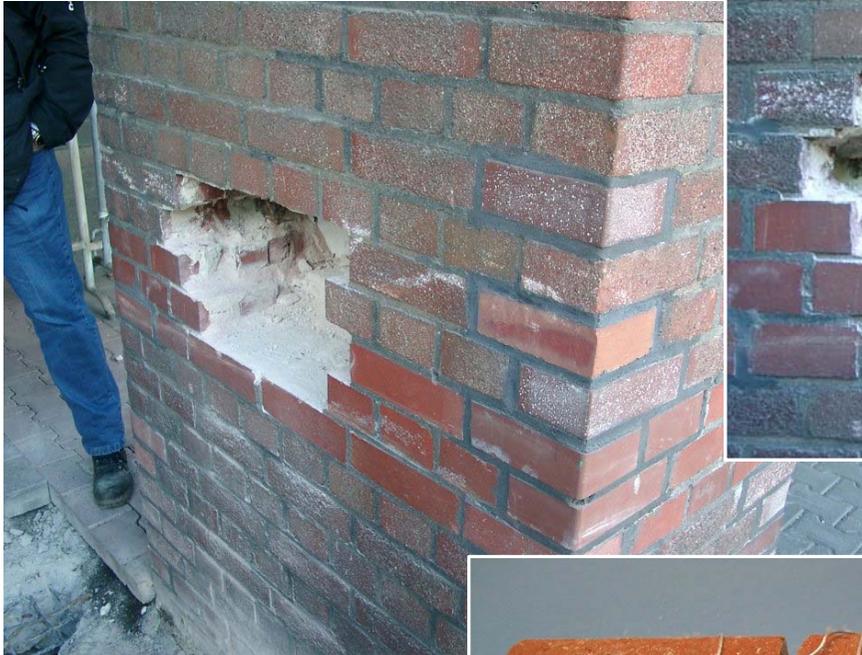
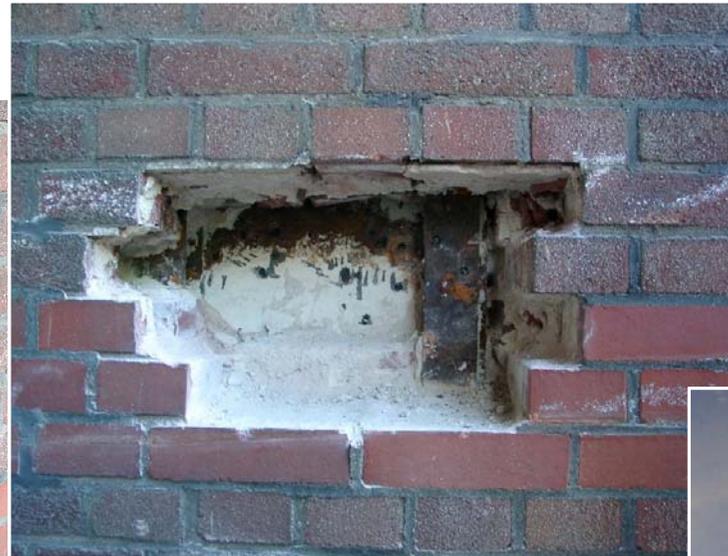
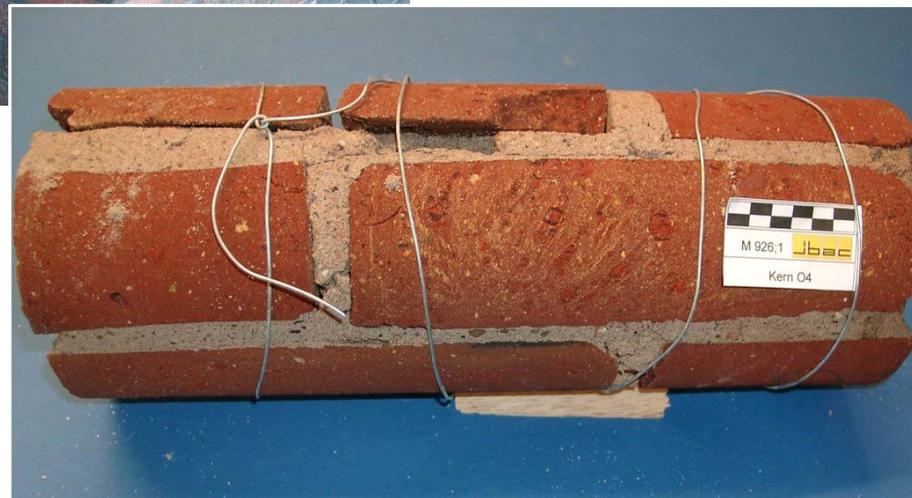
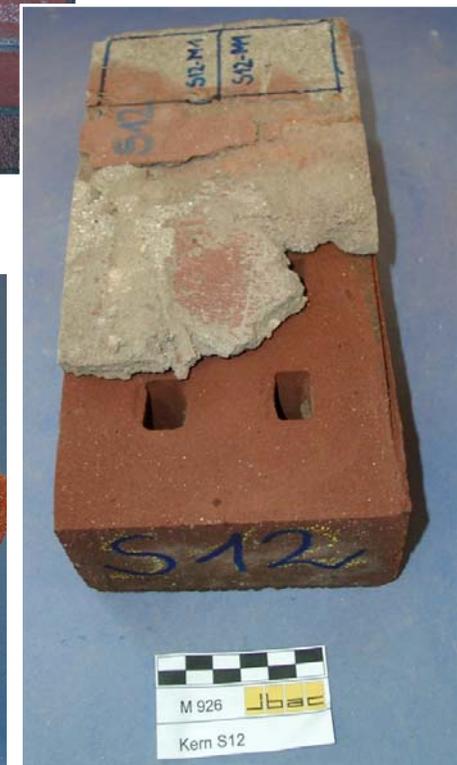
Öffnen der Pfeiler – Materialentnahme

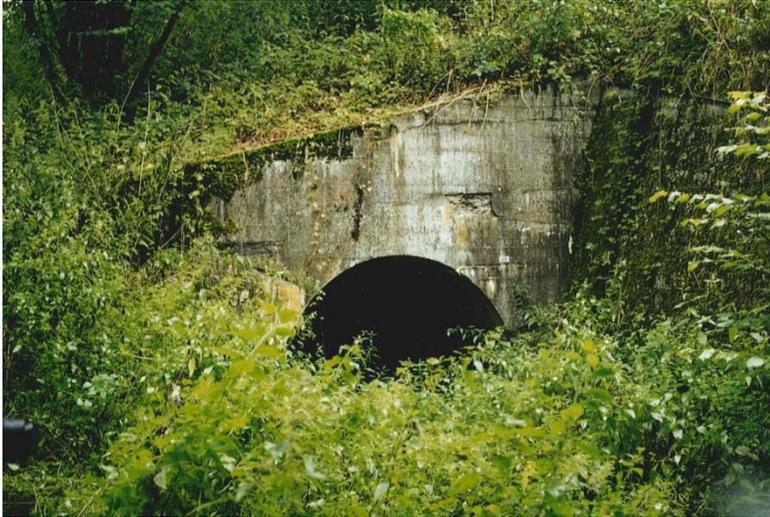
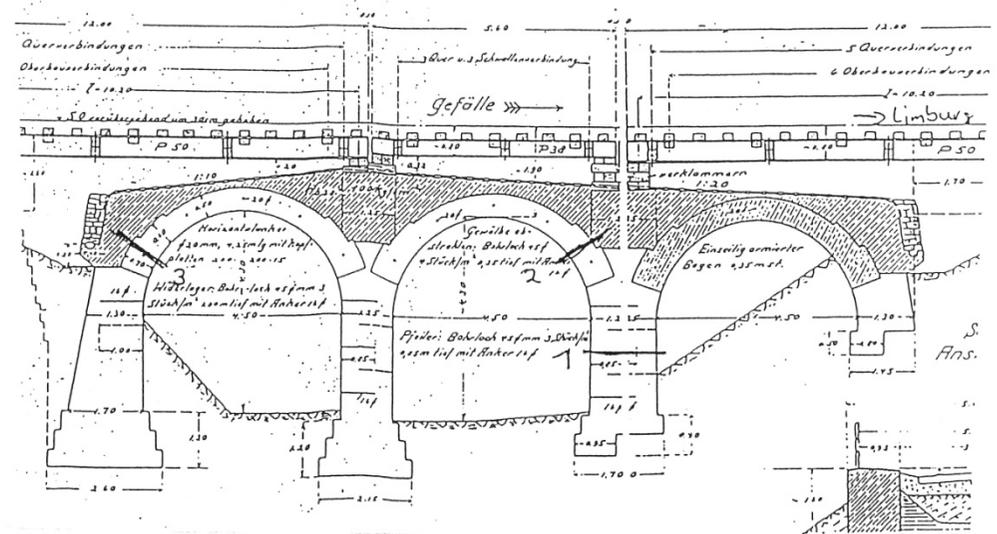
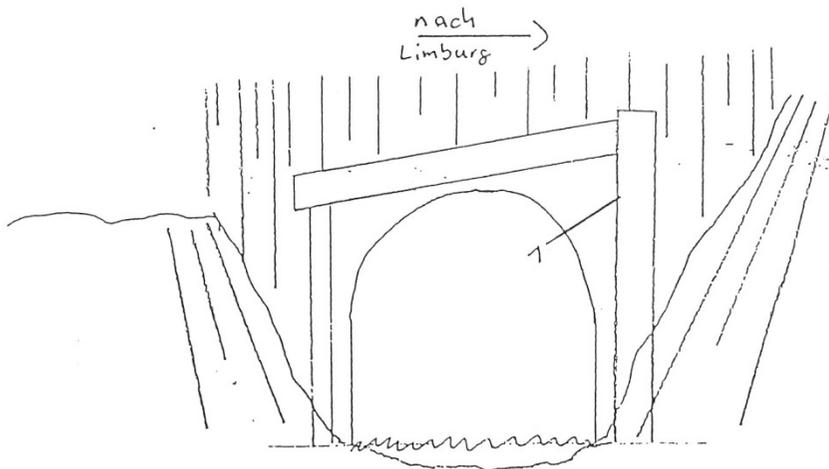
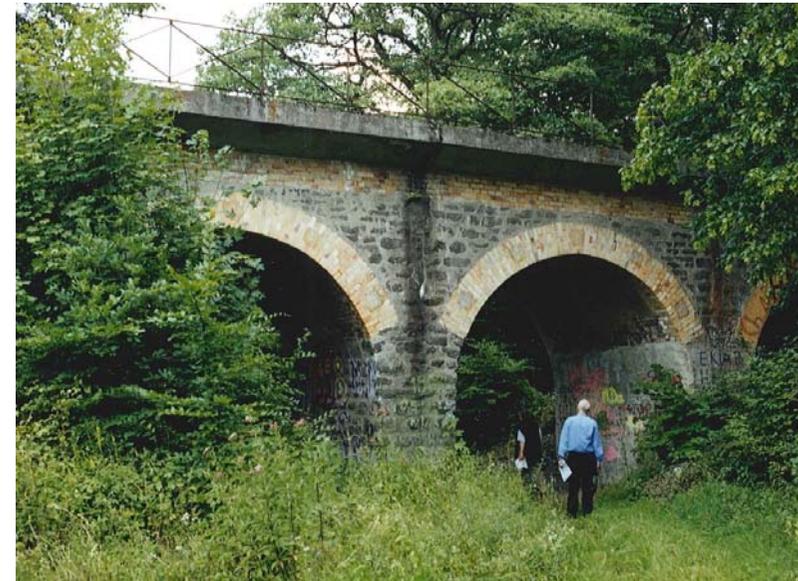
DB-Brücken – Beispiele

- Beurteilung der Tragfähigkeit und Steifigkeit von Mauerwerkbrücken
- Erhöhung der zulässigen Achslasten im Güterverkehr
- Herausforderung: Anzahl und Unterschiedlichkeit der Brücken
- Erstellung von Ertüchtigungskonzepten
